# Potential-induzierte Degradation – Ursachen, Einflussfaktoren und Vorhersage im Freifeld

Volker Naumann | pv magazine Webinar „Das PID-Problem ist bewältigt, oder?“ | 22.03.2018

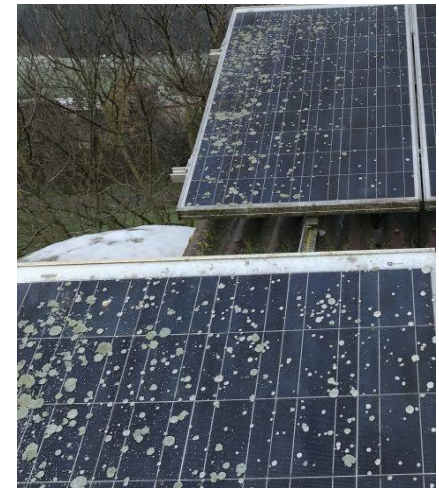
2. Erdung der Moduloberfläche durch Verschmutzung
  - Beschleunigungsfaktor bei PID-Anfälligkeit

→ Leckstrom steigt an

→ Degradationsrate nimmt zu

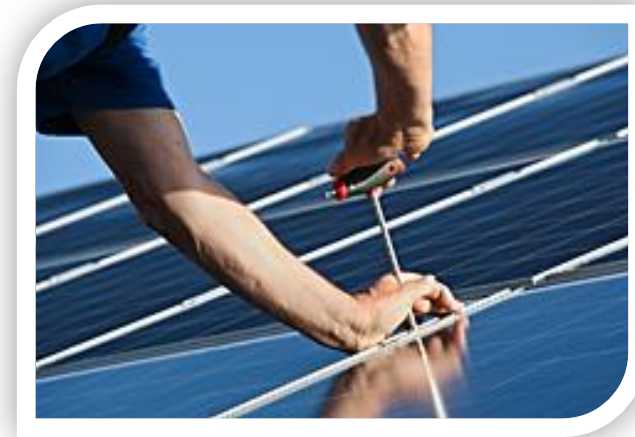
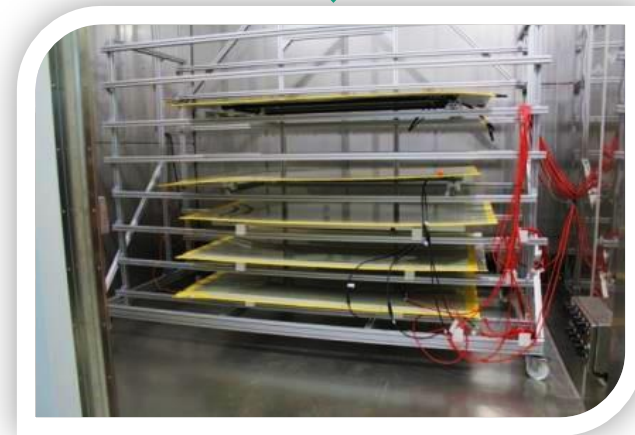
# PID-Tests zur Vorhersage von PID – bisher nur im Prüflabor

*Demontage  
notwendig*

*Prüflabor*
